# ADENA

## BON D'INTERVENTION TECHNIQUE

DATE: 30-03-2013

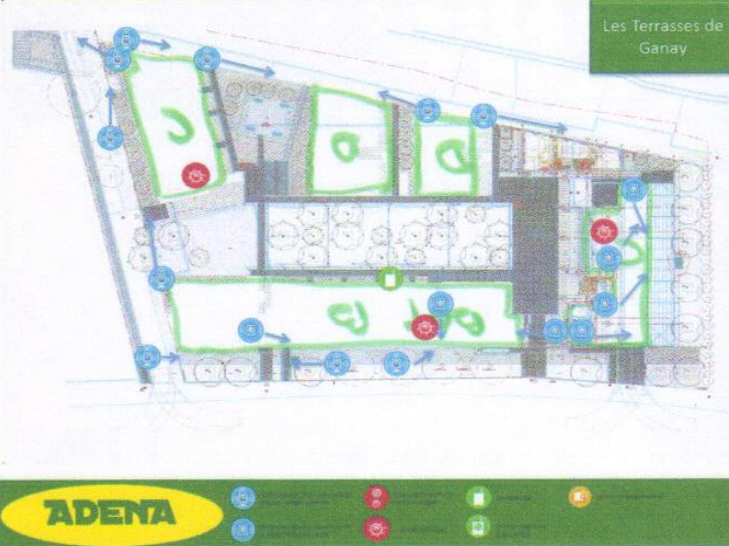
### PLAN D'INSTALLATION

- Audit protection sur détecteurs "couloir bureau" et "couloir vestiaire" reçus à 13h44 par le télésurveilleur (pendant horaire d'ouverture).
- À mon arrivée, le chantier est ouvert. Les détecteurs "couloir bureau" et "couloir vestiaire" ont disparus. Test ponté radio effectué, les détecteurs sont toujours sur le site.
- 16h03 départ de 3 ouvriers (qui ne veulent pas donner leur identité) → prise photo.
- Nouveau test ponté radio → ponté radio des 2 détecteurs.
- Modification d'implantation pour remise sous sécurité des 2 couloirs.
- Départ du site à 17h01.
